維-16

支柱路面境界部調査システム キズミー1

NETIS:KT-130057-V

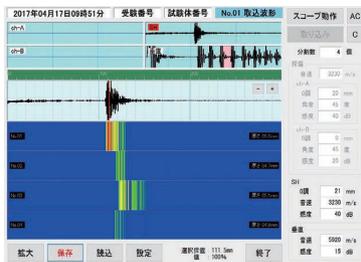
キズミー波形

こちらは腐食の状態がわかりやすい様にカラー分けしている。どの部分に腐食があるかという判断も明確になる波形となっている。

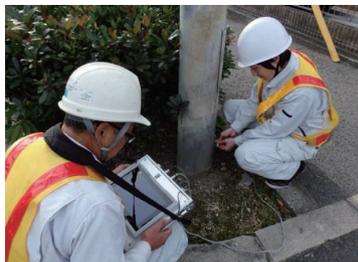
2人1組作業

簡易超音波調査装置なので持ち運びもらく。

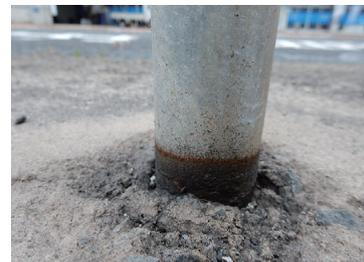
地際部写真

路面境界部に滞水しやすく、路面胸部にさび汁が見られる場合には、外観の見た目以上に内部では腐食が進行していることがある。
